寿光奔奥宝汽车维修有限公司  
汽车维修保养项目

竣工环境保护  
验收监测报告表

潍科（验）字 2019 第 12 号

项目名称：                     汽车维修保养

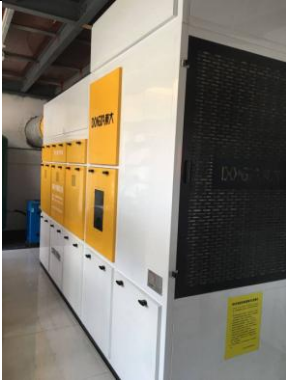
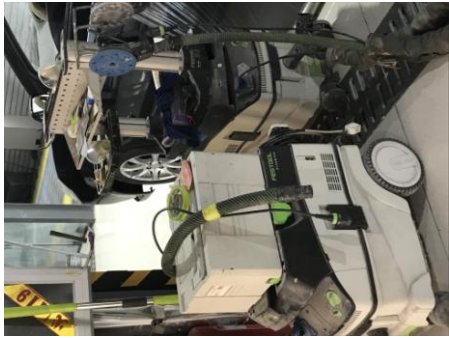
<p>环保处理设施</p>	<p>无尘干磨系统</p>

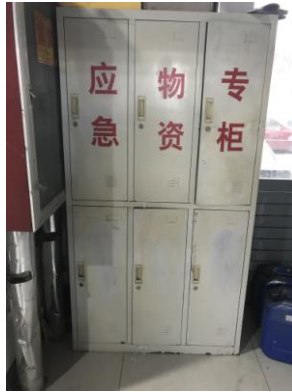
图 2-3 应急物资柜

针对项目的环境风险，企业配备了灭火器、消防栓等设备，且编制了突发环境事件应急预案，并在潍坊市生态环境局寿光分局进行了备案。（备案编号：370783-2019-478L）在发生事故时能及时应对。
